# Análisis de falla en perno de sujeción de unidad de bombeo mecánico Lufkin a640d – 427 – 144

Ing. Henry Santamaría de la Cruz\*

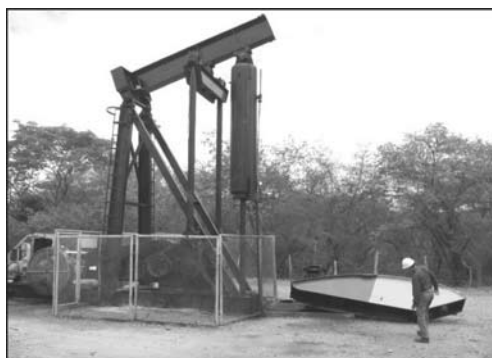
**Figura 2.** Panorámica general del colapso.

y working beam, tal como se muestra en la Fig. 1. En la Fig. 2 se presenta la panorámica general del colapso del horse head.

El personal de la empresa reporta rotura de perno de unión de horse head y walking beam debido a impacto generado por el impulso que generó la viga en su carrera ascendente por la brusca expansión del aire comprimido en el cilindro neumático una vez fue liberado el freno de la unidad del pozo DK-22, ocasionan-

do el colapso del componente horse head y pandeo del extremo libre de la barra lisa. Un esquema del equipo completo se presenta en la figura 3. La falla ocurrió el día septiembre 27 de 2004 en horas de la madrugada.

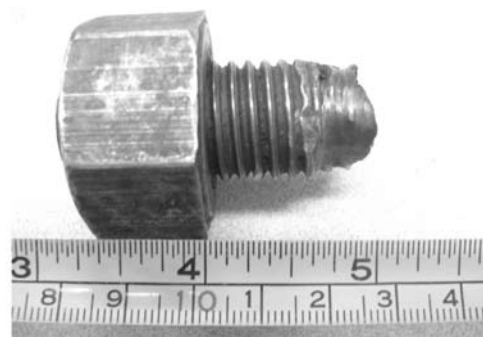
Para identificar la causa real de la falla, se comenzó por un análisis visual macroscópico del perno fracturado, observándose residuos de grasa a lo largo de los hilos del tornillo. Uno de los extremos fallados del perno se encuentra enroscado en la tuerca y presenta desgaste excesivo cerca de la zona de fractura, como se aprecia en la figura 4. Además, en la superficie de fractura se distingue presencia de corrosión incipiente. En la figura 5 se muestra la zona de fractura vista de perfil, en la cual se alcanza a apreciar una grieta en el fondo de uno de los hilos del tornillo y cerca de la zona de fractura.

**Figura 4.** Extremo inferior del perno fallado muestra evidencia de desgaste excesivo en zona de fractura.

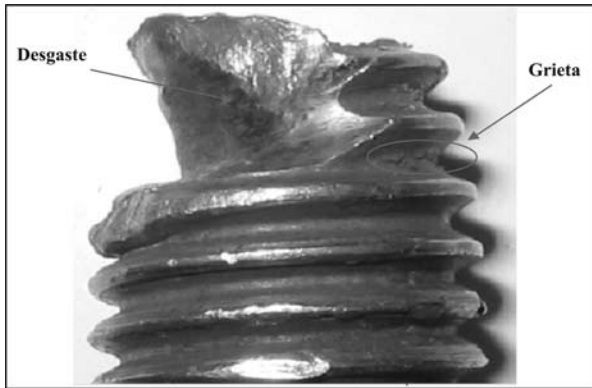
**Figura 5** Acercamiento de la zona de desgaste.

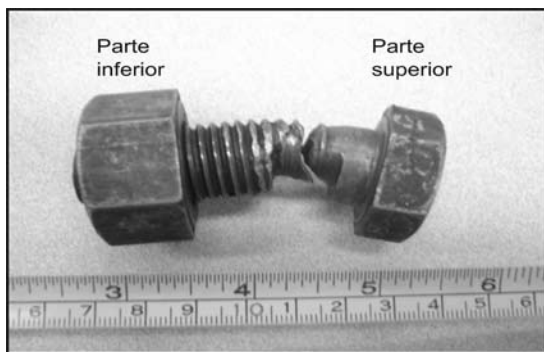
En la figura 6 muestra la forma final de perno de sujeción después de fractura. Se observa la forma de “banana” que adquiere posiblemente como resultado de una carga lateral excesiva. Un esquema de la parte fallada se muestra en la figura 7, en la cual se aprecia la formación de un cuello cerca de la zona de fractura, formación de copa y cono con labio de 45° respecto al plano de fractura. En la misma figura se aprecia una reducción apreciable del área transversal del perno debido a desgaste excesivo [2]. La existencia de un cuello es un indicio de deformación plástica antes que ocurra la falla. En la figura 8 se muestra la parte inferior del perno fracturado, en la cual se señala la ubicación de una gran grieta macroscópica en el fondo del hilo del tornillo.

**Figura 6.** Esquema del componente después de la falla.

- La forma "banana" que tiene el perno es un indicio de existió una caga lateral sobre el perno que produjo deformación plástica. Posiblemente debido a un ajuste deficiente entre la guía y el perno.
- Se favoreció la condición de desgaste al acoplar dos superficies con diferentes durezas y permitir deslizamiento relativo entre ellas sin lubricación.
- La grieta se origina en solo punto como lo evidencia el rastreo de las marcas tipo abanico.
- La presencia de una grieta cerca de la zona de fractura genera concentradores de esfuerzos y posiblemente una grieta similar generó la falla catastrófica.

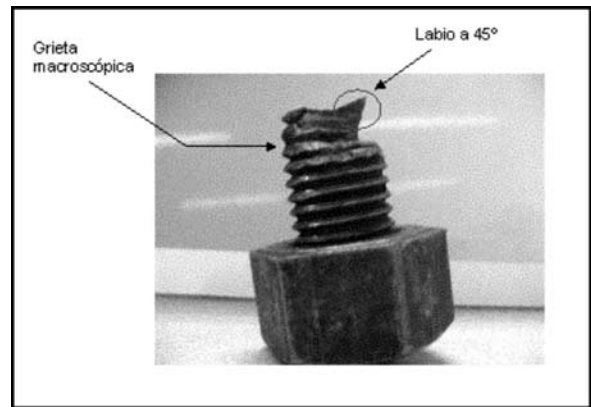
**Figura 8.** Fotografía extremo inferior del perno fracturado

La figura 8 muestra que muy cerca de la zona de falla se observa una grieta en el fondo del hilo del tornillo.

El hecho que la grieta se haya originado en el fondo de uno de los hilos del tornillo, indica concentración de esfuerzos en este punto. De las observaciones se podrían extraer varias razones para la concentración de esfuerzos en el origen de la grieta. Estas son: (i) presencia de grietas previas al ensamble; (ii) superficie rugosa y desgarramiento de material debido a desgaste adhesivo; y (iii) reducción del área neta efectiva de esfuerzo debida a desgaste. Uno o más de los factores mencionados podrían producir una muesca o concentrador de esfuerzo de suficiente magnitud para causar la iniciación de la grieta. El examen microscópico reveló la presencia de zonas de fractura frágil por clivaje que pueden ser resultado de direcciones de esfuerzos desfavorables a la orientación de algunos planos atómicos [3].

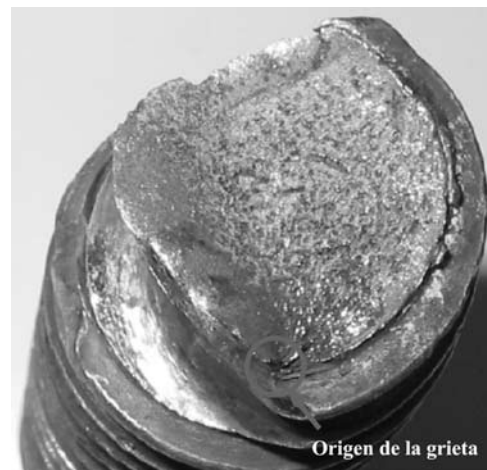
En la figura 9 se aprecia la topografía de la superficie fracturada. La superficie lisa es producto de un esfuerzo de corte y la rugosa de un esfuerzo de tensión. Al analizar el relieve de la superficie de la fractura (ver figura 9) para ambas partes se observó una serie de marcas tipo abanico en la superficie de la rotura de la pieza inferior al perno. Haciendo el rastreo de las marcas se obtiene el origen de la grieta, como se muestra en la figura 10. El desgaste del perno se cree que es debido a las malas propiedades mecánicas de las partes en contacto. Posiblemente las durezas de perno y guía son muy diferentes.

**Figura 9.** Topografía de la superficie de fractura

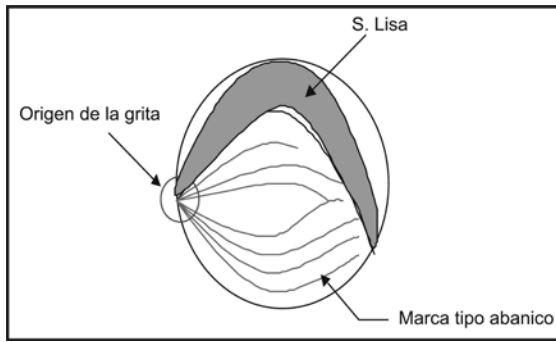
**Figura 10.** Representación esquemática de la superficie de fractura en la parte inferior del perno fallado.

Se cortó una pequeña muestra que contenía el origen de la zona marcada por el círculo en la figura 10. Además se utilizó limpieza ultrasónica para lavar la superficie de fractura y luego se examinó la pieza en un microscopio de barrido electrónico (SEM por sus siglas en inglés). El inicio de la grieta es mostrado en la figura 13 y una ampliación de la zona en la figura 14. En estas figuras se observa claramente cómo las marcas tipo abanico detectadas en el examen macroscópico convergen al punto de inicio de la fractura. Por otra

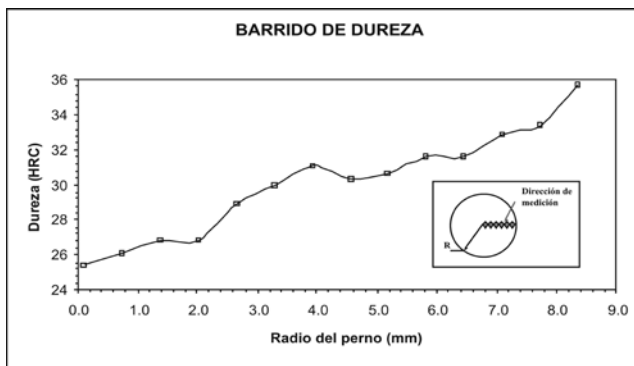
Actualmente no se cuenta con la pieza que sujetaba al perno y, por lo tanto, no se puede medir sus propiedades mecánicas. Además, existía juego excesivo entre guía y perno que a su vez acelera el mecanismo de desgaste. Para evaluar la dureza en el perno se hizo un barrido de dureza a lo largo de la sección transversal, como se muestra en la figura 11. En la figura 12 se ejemplifica la guía de conexión donde se alojaba el perno.

**Figura 11.** Barrido de dureza a lo largo de la sección transversal del perno fallado.

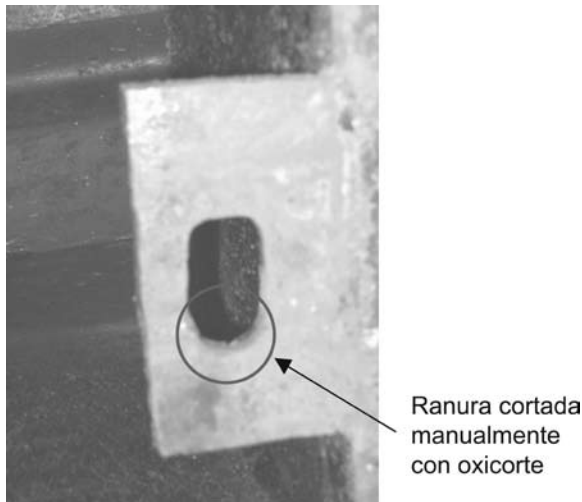
**Figura 12.** Guía de conexión del perno.

El desgaste adhesivo de metal a metal en este caso se acentúa por el hecho de acoplar superficie endurecida con superficie (perno) suave (guía de perno). Además de la evidente holgura entre perno y guía.

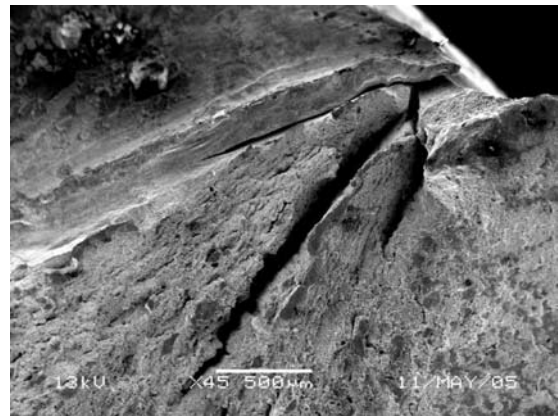
**Figura 13.** Fractografía SEM del origen de la grieta que muestra la convergencia de las marcas de fractura tipo abanico. Aumento: 45X.

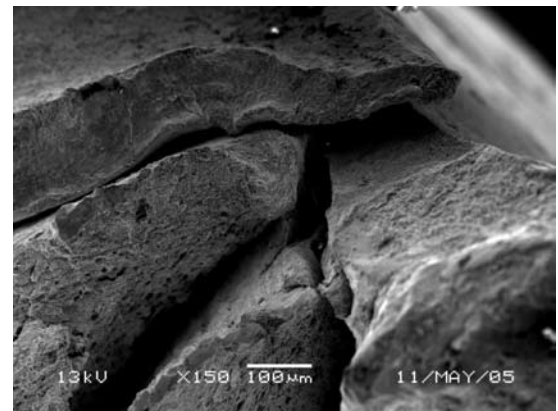
**Figura 14.** Fractografía SEM del origen de la grieta. Aumento: 150X.

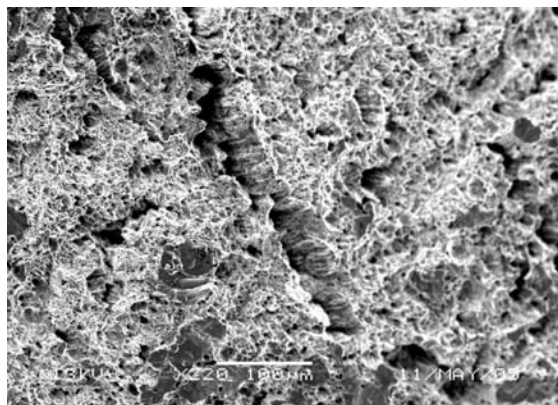
**Figura 15.** Fractografía SEM en la región de fractura. Aumento: 220X.

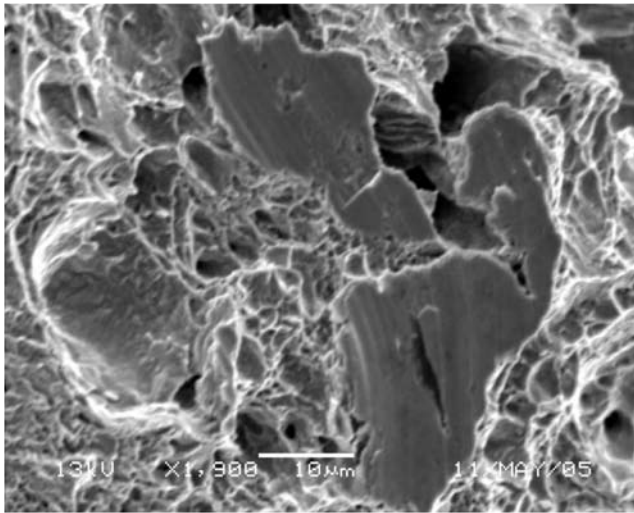
parte, nótese cómo coexisten tres fisuras en la misma fractura. En la figura 16 se observa la fractografía típica de la superficie fracturada resultante de una falla de un material tipo dúctil; se caracteriza por su topografía fibrosa y presencia de copa y cono. Por otro lado, en la figura 16 se evidencia la presencia en menor grado de falla tipo frágil por clivaje.

**Figura 16.** Fractografía SEM en la región de fractura. En la región de fractura se observa presencia de superficies lisas. Aumento: 1900X.

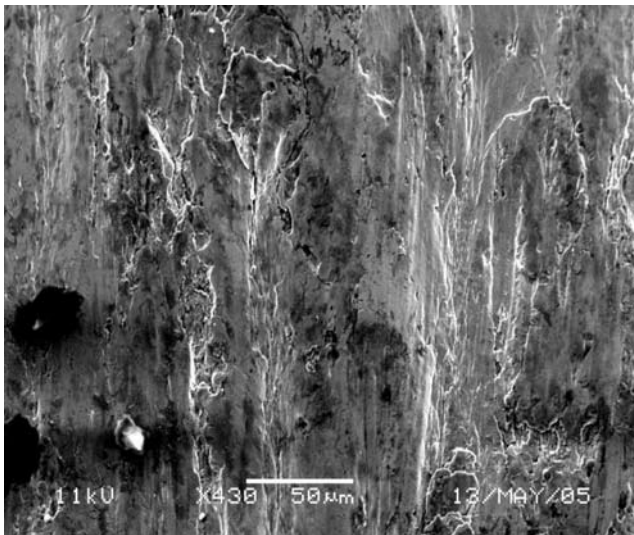
Al examinar la superficie desgastada del flanco del perno se nota un tipo de desgaste adhesivo, caracterizado por desgarramiento del material y rugosidad microscópicas, como se muestra en las figuras 17 y 18. En la figura 17 se aprecia la aspereza de la superficie debida a deslizamiento de una superficie respecto a la otra bajo presión; como consecuencia aparecen marcas longitudinales. En la figura 18 se revela con detalle el desgarramiento del material debido a micro soldaduras que se forman y se fragmentan durante el proceso de deslizamiento de una superficie respecto a la otra, originando el fenómeno de desgaste por adhesión que luego se combina con el desgaste abrasivo producido por las partículas de material desprendidas.

**Figura 17.** Fotografía SEM de la zona de desgaste del perno. Aumento: 430X.

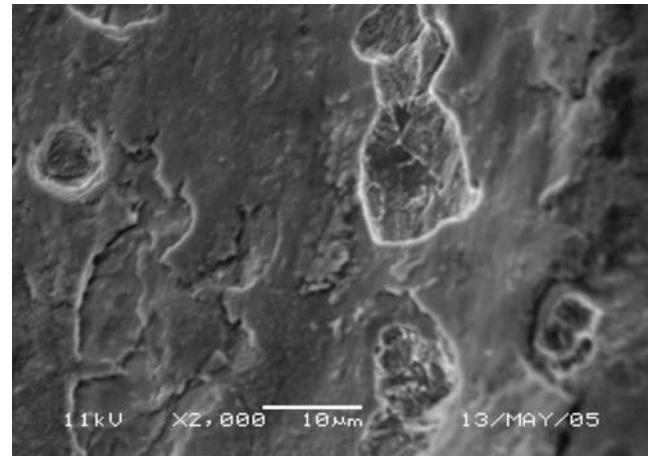
**Figura 18.** Fotografía SEM de la zona de desgaste del perno. Aumento: 2000X.

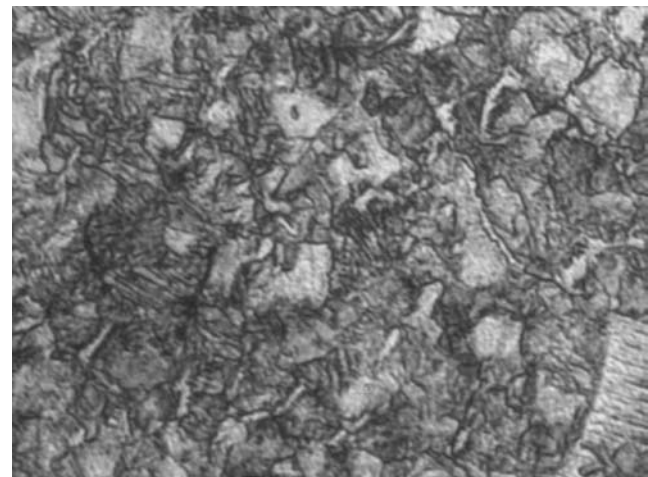
Se cortó una pequeña muestra cerca de la región que contiene al origen de la fractura, se preparó metalográficamente la probeta y se observó en un microscopio óptico en su condición atacada. Después del ataque con Nital al 2% (2% de HNO<sub>3</sub> en etanol), el material mostró una estructura martensítica revenida, como se aprecia en la figura 19.

**Figura 19.** Fotomicrografía óptica que muestra la microestructura del material constitutivo del perno. Se aprecia martensítica revenida. Aumento: 200X.
