# Análisis de falla en perno de sujeción de unidad de bombeo mecánico Lufkin a640d – 427 – 144

Ing. Henry Santamaría de la Cruz\*

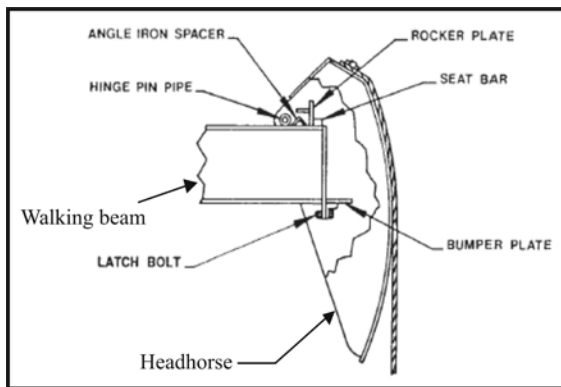
**Figura 1.** Ubicación de los componentes en la unidad de bombeo.

La falla ocurrió en el perno de sujeción que mantiene unido los componentes denominados horse head

y working beam, tal como se muestra en la Fig. 1. En la Fig. 2 se presenta la panorámica general del colapso del horse head.

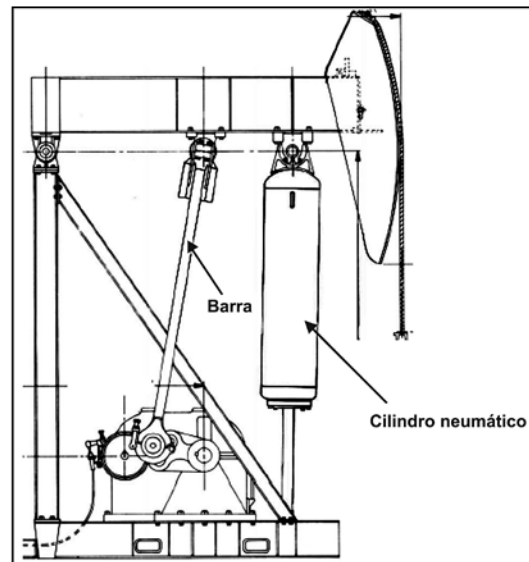
**Figura 3.** Esquema de unidad de bombeo mecánico.

El personal de la empresa reporta rotura de perno de unión de horse head y walking beam debido a impacto generado por el impulso que generó la viga en su carrera ascendente por la brusca expansión del aire comprimido en el cilindro neumático una vez fue liberado el freno de la unidad del pozo DK-22, ocasionan-

do el colapso del componente horse head y pandeo del extremo libre de la barra lisa. Un esquema del equipo completo se presenta en la figura 3. La falla ocurrió el día septiembre 27 de 2004 en horas de la madrugada.
